# Test di resistenza all'amianto

## TEST DI RESISTENZA ALL'AMIANTO (ASBESTO)

Test eseguito da:	LTM – LABORATORIJ ZA TOPLINSKA MJERENJA d.o.o., (Via) Hrestovička bb, Zagabria INSTITUT RUĐER BOŠKOVIĆ, (Via) Bijenička 54, Zagabria
Rapporto del test:	n. 3081/09-1
Nome del prodotto:	VERNICE PROTETTIVA DELLE SUPERFICI D'AMIANTO
Produttore:	Urban Hygiene Ltd. Sky Business park, Robin Hood Airport, Doncaster, DN9 3GA GRAN BRETAGNA
Tipo del prodotto:	easy on
Committente:	Antigrafiti centar d.o.o., Il Cvjetno naselje 20, Zagabria
Campioni da sottoporre a test:	A lastra in cemento-amianto (fibrocemento) trattata con la vernice protettiva B lastra in cemento-amianto (fibrocemento) non trattata con la vernice protettiva

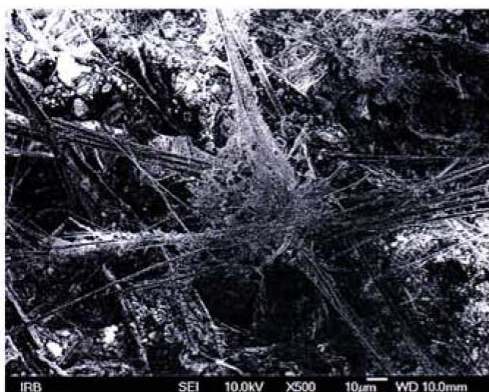
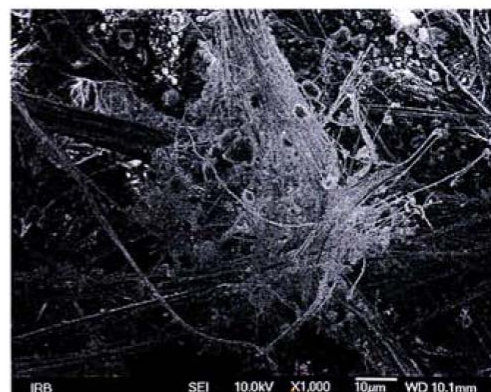
Immagine al microscopio elettronico delle particelle di amianto sui filtri in prossimità dei campioni non protetti

Mediante l'analisi al microscopio elettronico (FE SEM) ed alla spettroscopia a raggi X (EDS) sono state individuate fibre d'amianto su 2 campioni non trattati (campione n. 2 e campione n. 3). La composizione chimica prova la presenza di amianto bianco crisotilo (chrysotile). Accanto alle fibre d'amianto, i campioni esaminati contengono particelle di polveri di varia origine (zolfo e fosforo indicano la presenza di microorganismi o resti d'insetti, mentre la presenza di alluminio, silicio e ferro può ricondursi a polveri d'origine inorganica, terra, argilla, sabbia e simili). Inoltre l'amianto può contenere altri materiali come impurità. Sul campione non protetto n. 1 sono stati trovate soltanto tracce di argilla, mentre non è stata provata la presenza di particelle d'amianto. Sui tre campioni trattati (protetti), ossia i nn. 1, 2 e 3, non è stata rinvenuta alcuna traccia di polvere.

**Conclusione:** il rapporto sull'identificazione di fibre d'amianto con il metodo FE SEM e EDS conferma che il prodotto easy on – Asbestos Sealer, applicato come vernice sulle superfici d'amianto impedisce completamente l'emissione di fibre d'amianto nell'ambiente circostante e protegge permanentemente il materiale dall'erosione.
